# Résoudre, du moins minimiser le problème de reload SIOC

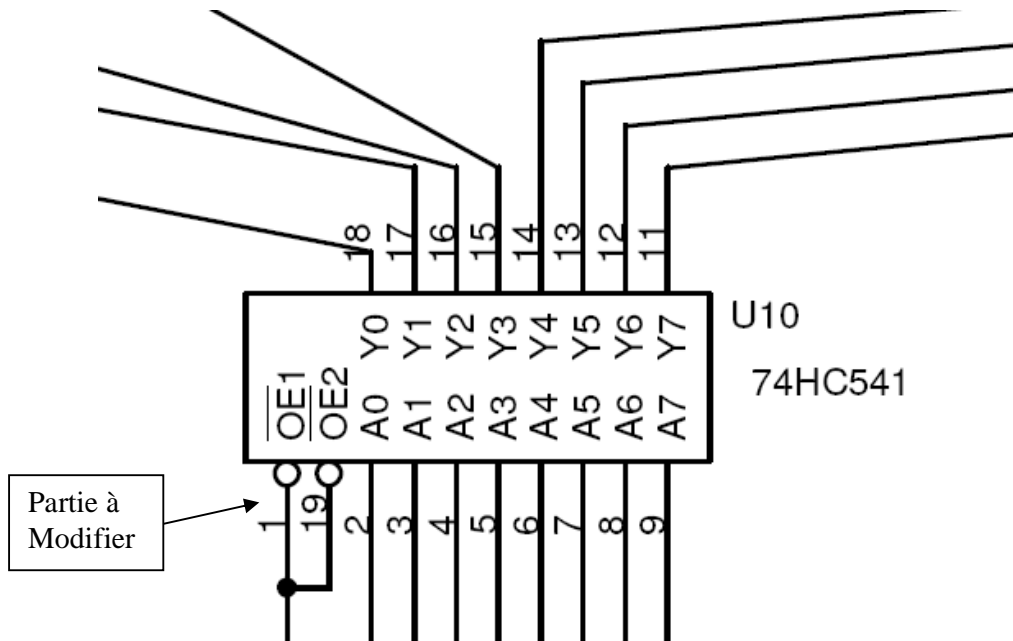
Ci-dessous, le circuit U10 dont il va falloir modifier le câblage de la pin 1.

- Couper la piste qui arrive sur la pin 1.
- Connecter un fil sur une sortie led libre au choix.
- Rajouter 2 lignes de code par carte Master modifiée.
- J'ai quand même mis une résistance "pulldown" entre pins 1 et 19 de 10k pour être sur de l'état bas en fonctionnement normal, mais ça marche sans !!!

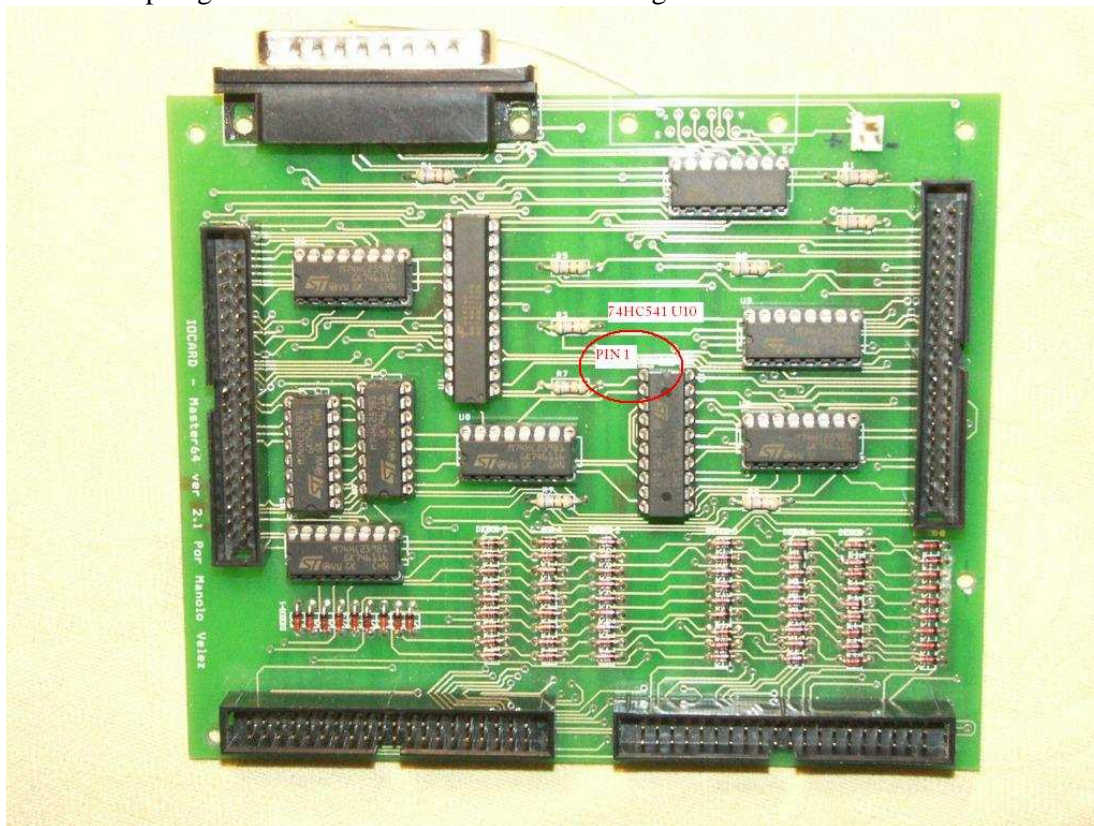
- Master card coté composants.
- Repérage du CI dont il faut modifier le câblage : U10 - 74HC541
